Ühe riikliku põranda hävingu lugu

Haapsalu kuursaali põrand võeti üles enne, kui puuseen jõudis levida riikliku kaitse all oleva hoone teistesse osadesse

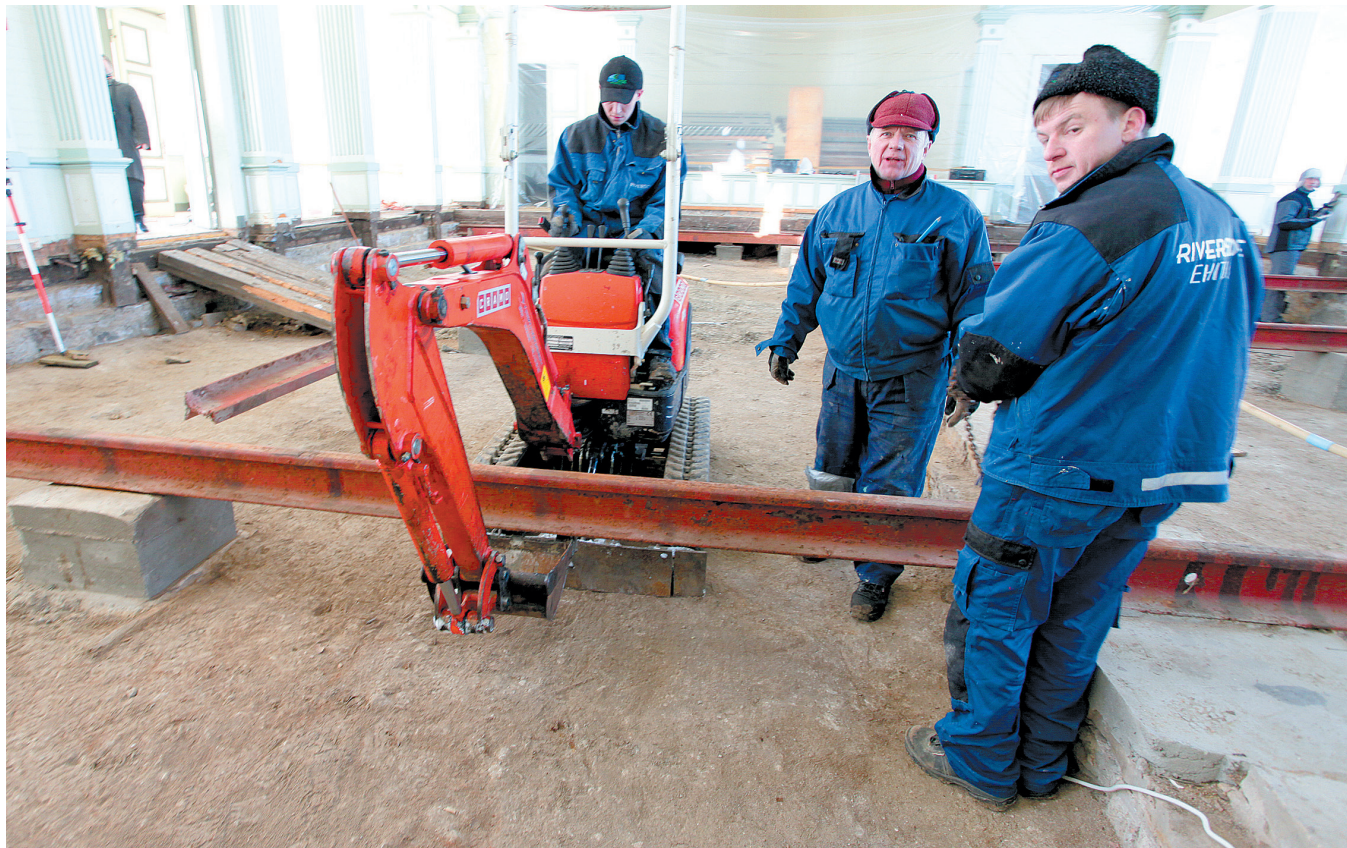
Ehitusfirma Riverside töömehed tõstsid teisipäeval paika uue põranda alustalad. Need toetuvad vundamendimüürile, kus polnud küllaldaselt õhutusavasid. Seetõttu ei saanud põrand hingata ja hakkas mädanema. Põrandaalune pinnas on ära veetud ja asendatud uuega.

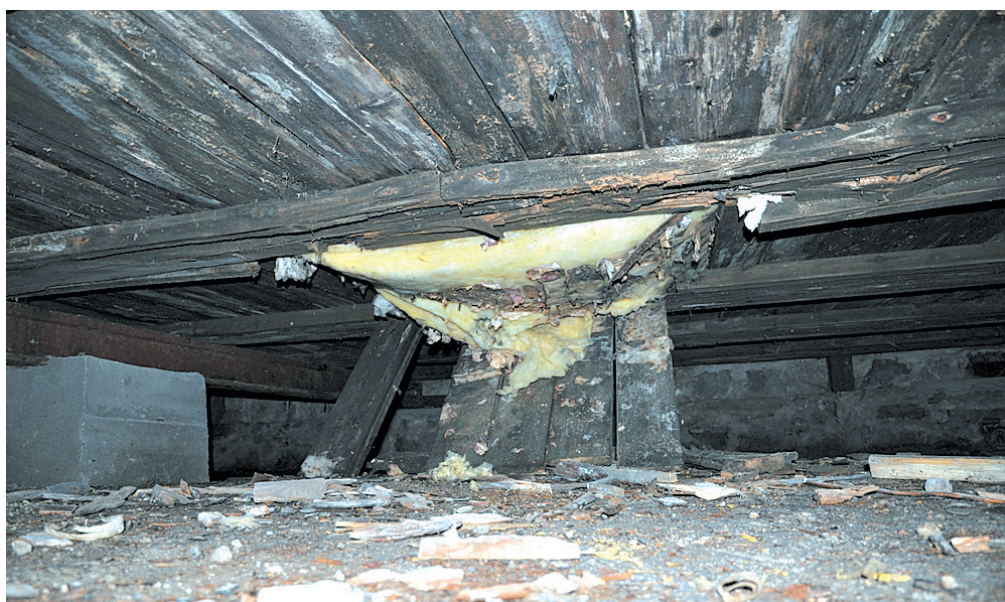
Üks põhjus, miks seened ja bakterid põrandat hävitasid, peitubki põranda kihtides. Padu sõnul oli konstruktsioon projekteeritud ja ehitatud sobimatuna, sisaldades niiskuse normaalset liikumist takistavaid kihte: kilet ja puitlaastplaate (puitlaastplaati polnud algses projektis ette nähtud).

„Peale kile soodustas niiskuse kogunemist konstruktsiooni sisse ka põrandaalune, umbes 10 sentimeetri paksune mineraalvillast soojustus.“

Selline nägi välja kuursaali vana põrand alt vaadates. Seenkahjustused olid nii suured, et põrand oli kohati läbi vajunud. TÕNIS PADU

Soojustuse kuivamist takistas ka seda ümbritsenud tihe paber. Esmajoones kahjustusidki soojustuse alune laudis ja sellega kokkupuutes olnud põrandatalad,“ rääkis Padu.

Probleem oli sisemise vundamendi õhutusavadest, mis olid liiga ahtad ega taganud saaliosa põrandaaluse küllaldaselt õhust. Ka puudusid selles põrandas luugid lisatuulutuseks ja kontrolliks. Selle tagajärjel olid kõige suuremad kahjustused kuursaali keskmises osas — seal, kus tuulutus oli kehv.
